## 淄柴动力有限公司搬迁及产品升级项目

### 竣工环境保护验收意见

# **淄柴动力有限公司搬迁及产品升级项目 环保竣工验收整改情况汇总**

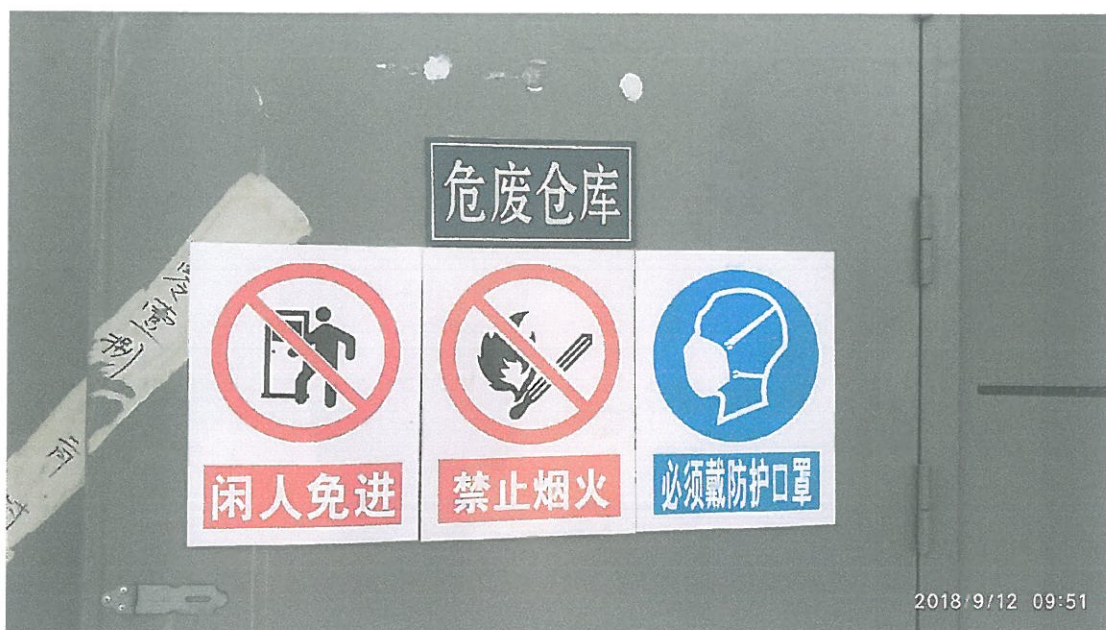
(1) 标识牌整改前

1. 危废暂存间不规范：室外标识牌不规范，室内危废标识牌不全、无危废台账、无防渗接盘，危废暂存间墙底部通风窗需要封闭，需要安装废气处理设施，应根据危废管理相关规范要求进行整改。

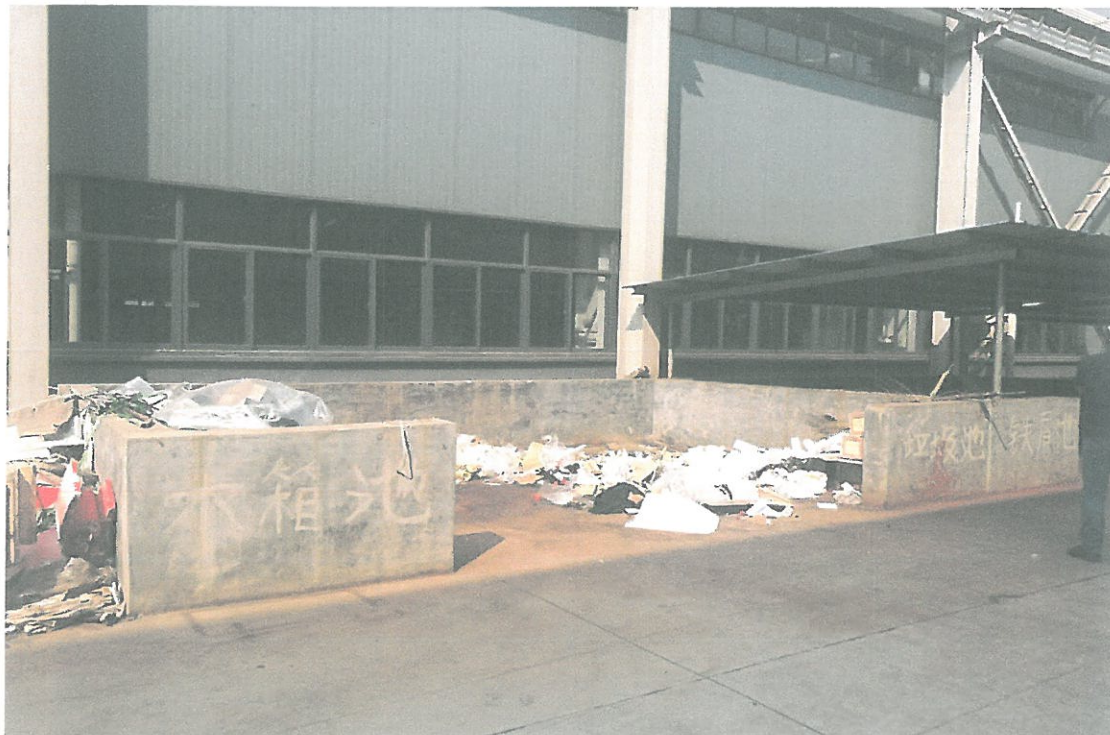
2. 一般固废暂存场所不规范，应分区存放并挂牌表示。  
整改前

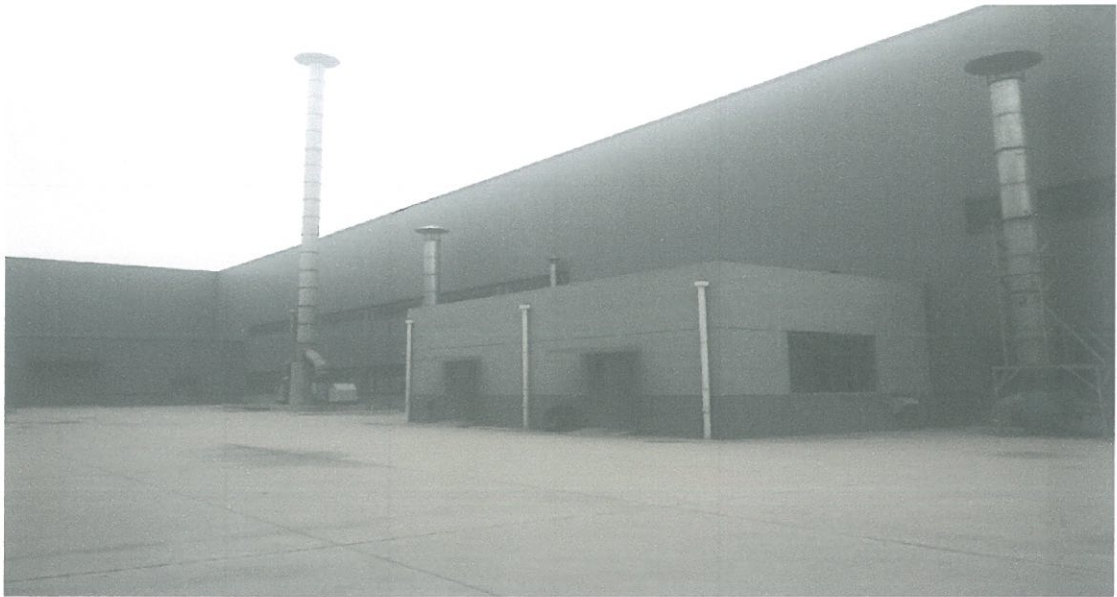
整改前

3. 废气排气筒部分高度不足、无检测梯、无检测平台、标识牌不规范，应根据相关要求安装检测梯、检测平台和规范标识牌，排气筒高度不足的应加高到 15 米以上并且高于厂房屋顶，或者集束后统一归集 30 米烟囱后排放。

(1) 废气管道

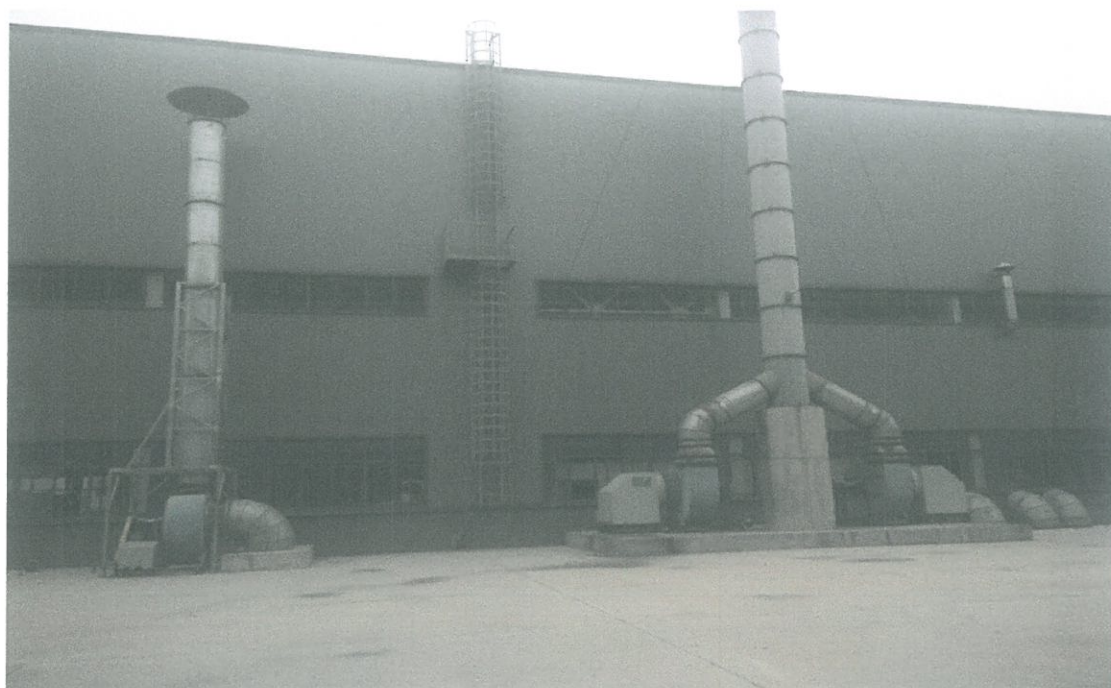
整改前

## (2) 爬梯和检测平台

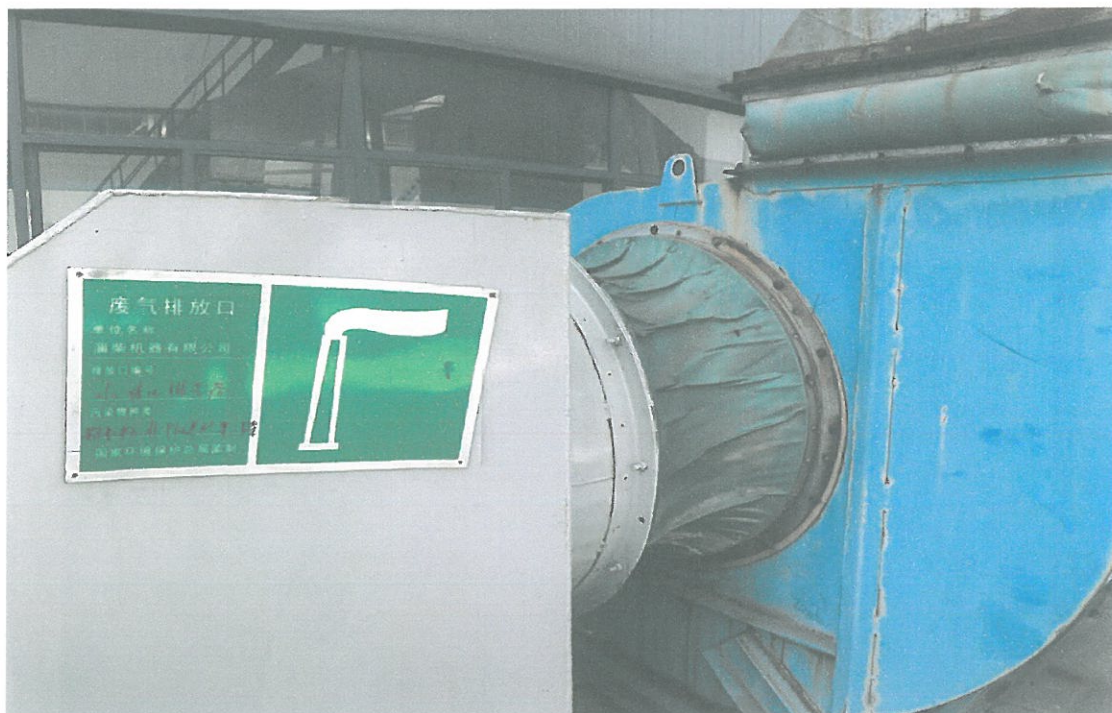
整改前

### (3) 规范标识牌

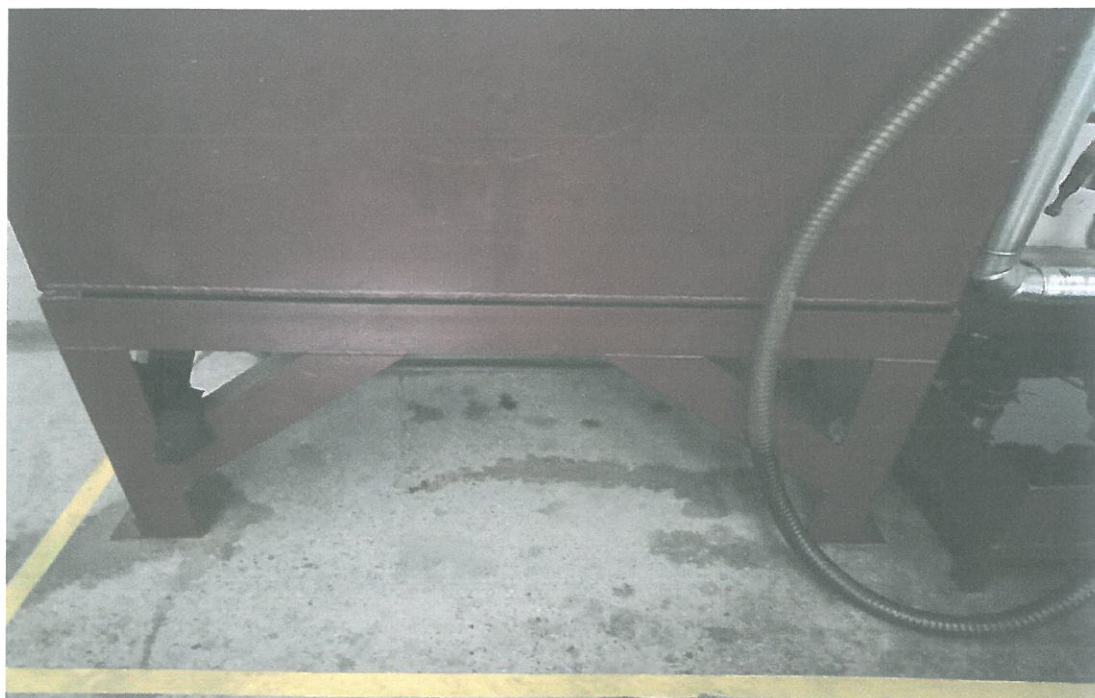
整改前

5.润滑油回收站、切削液桶、润滑油桶、调漆间油漆桶及溶剂桶需要增加防渗盘。

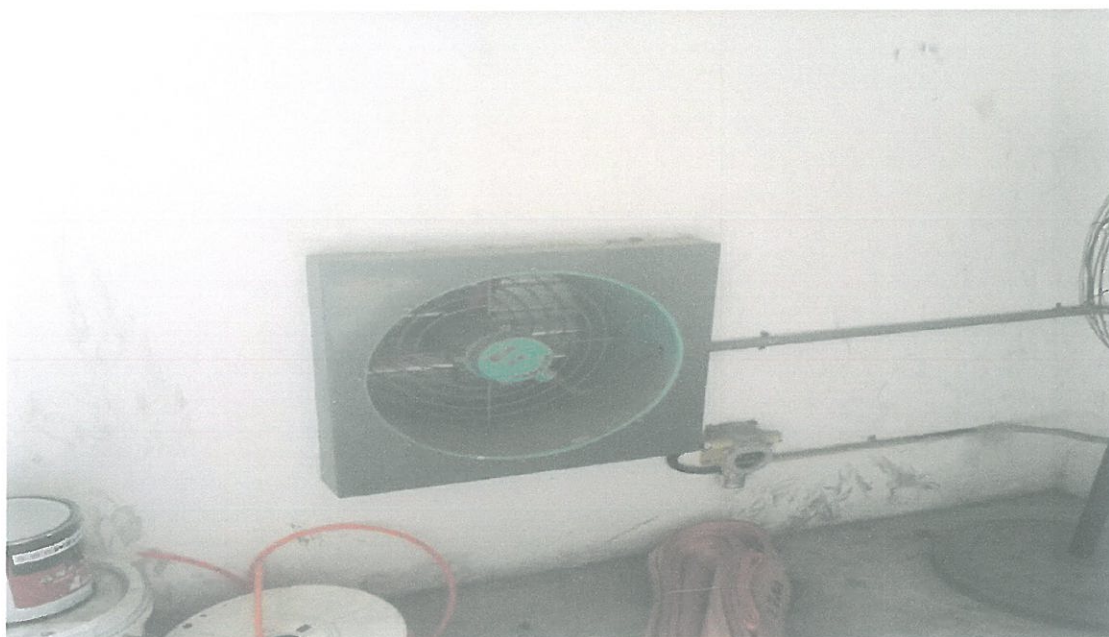
整改前

6.调漆间东墙排气口需要封闭，调漆间有异味产生，需要安装集气管并将废气引入废气处理中。

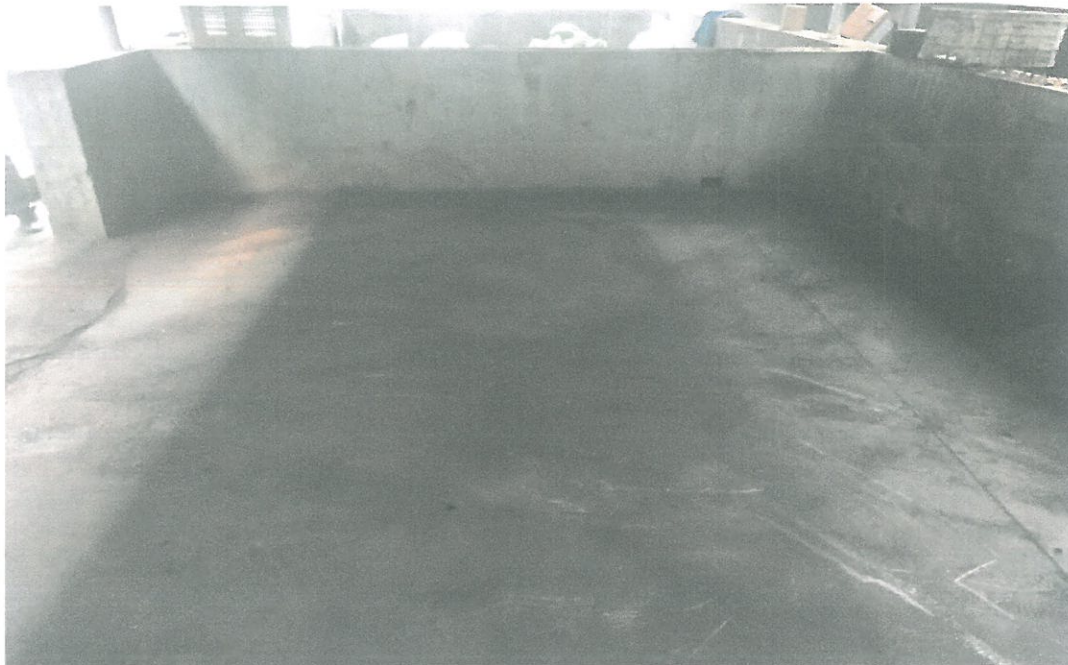
整改前

7.废铁屑池内有废油渗出，废铁屑池需要进行防渗处理。废杂物垃圾池需要进行封盖。
